南丹县综合交易市场工程

水土保持监测季度报告

(2021 年第四季度)

监测单位：广西南宁师源环保科技有限公司

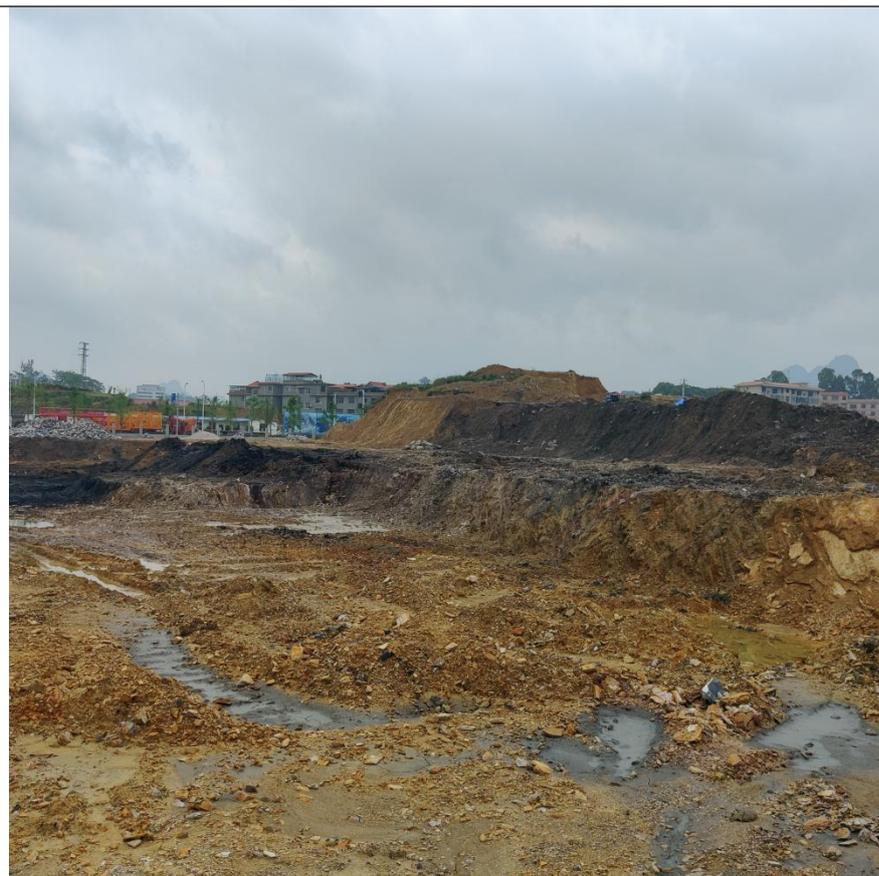
位置：主体工程区
施工区域

现状：主体工程区
内正在进行场地平整，
已形成边坡。

建议：应加强临时
拦挡措施。

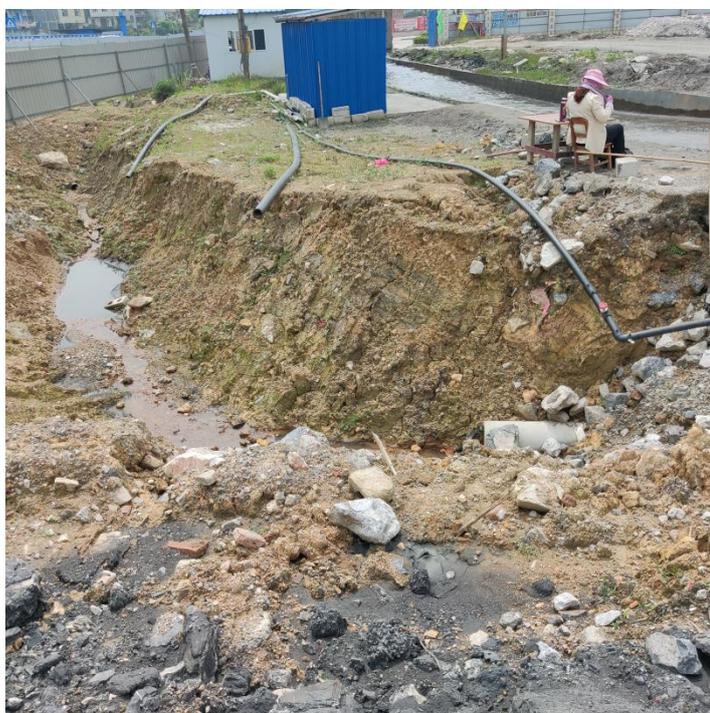
位置：主体工程区
施工出入口排水沟
拍摄时间：2021年
10月

现状：主体工程区
内排水沟淤积。

建议：及时清理排
水沟内淤积。

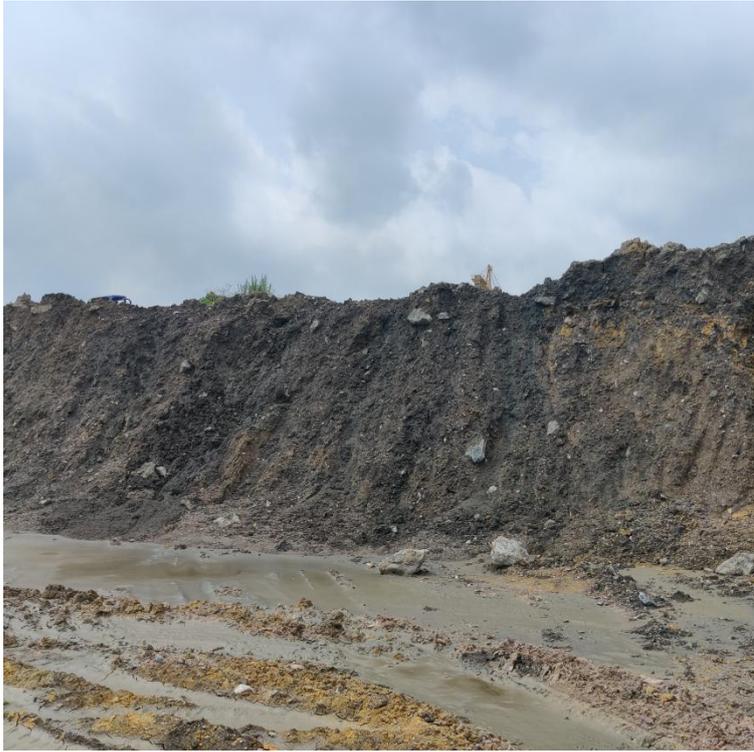
位置：主体工程区北面边坡

现状：主体工程区内正在进行场地平整过程中形成的边坡。

建议：在后续施工中，加强对边坡的拦挡措施。

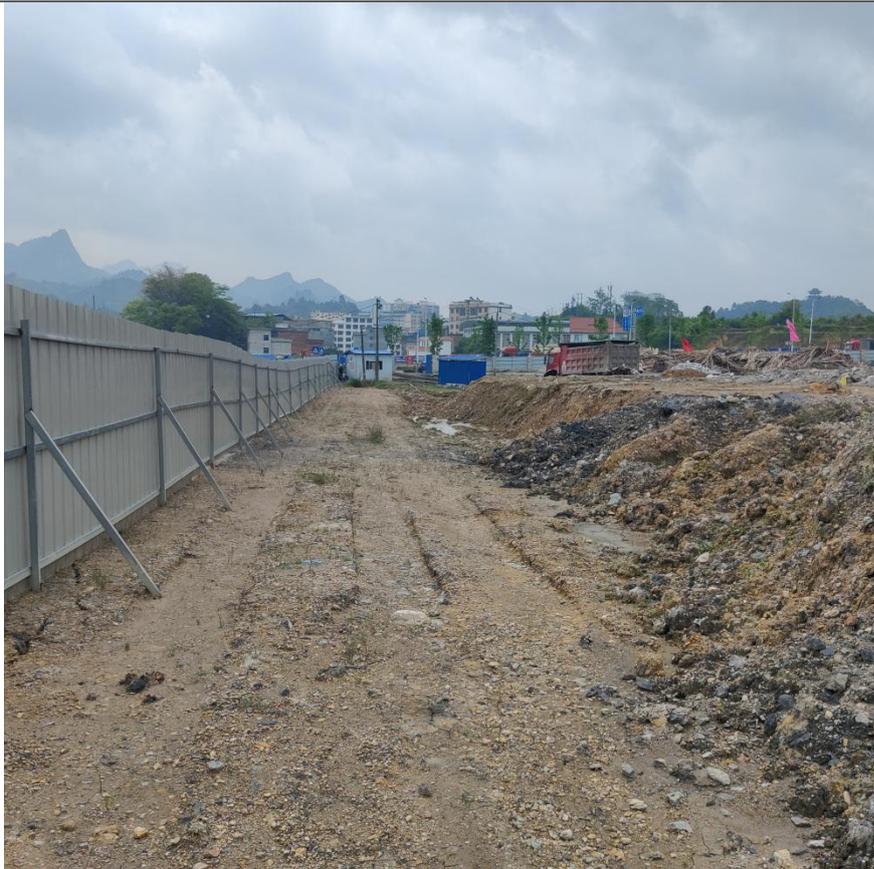
位置：主体工程区南面

现状：主体工程区内正在进行场地平整，南面形成的边坡。

建议：在雨季前加强临时苫盖措施。

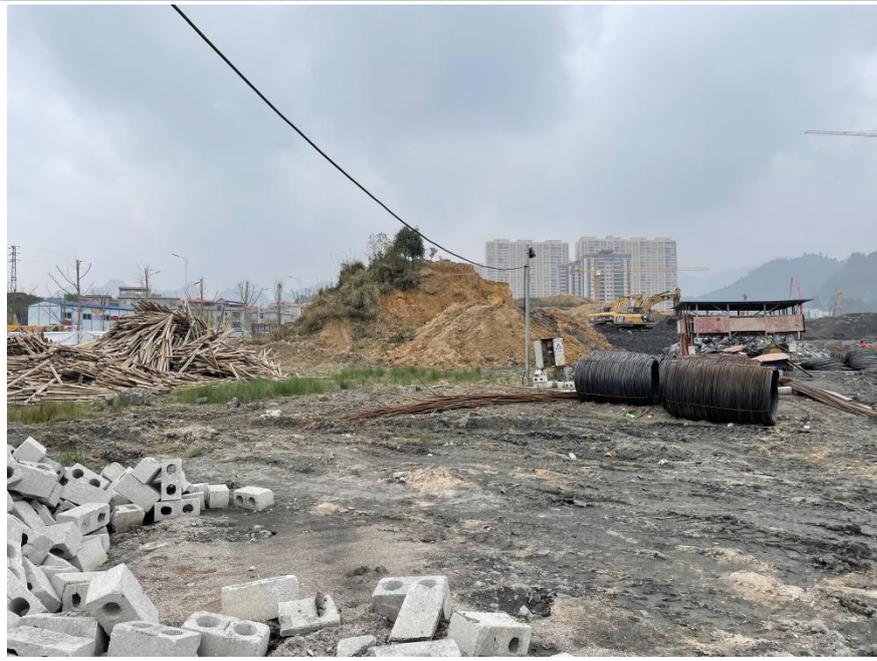
位置：主体工程区
施工

现状：主体工程区
内正在进行场地平
整，现场堆放的施
工建材。

建议：在雨季前加
强临时苫盖措施。

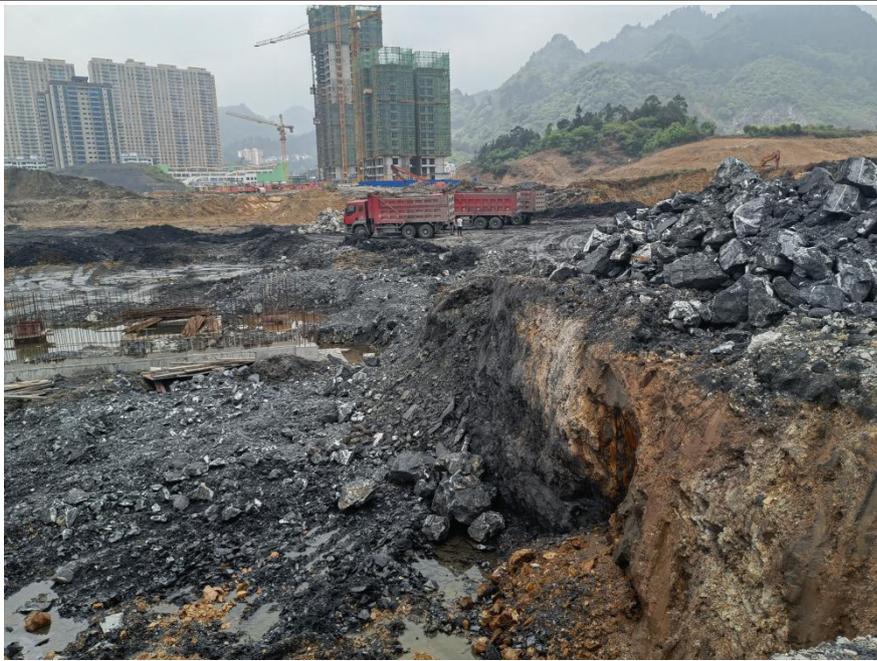
位置：主体工程区
中部边坡

现状：主体工程区
内边坡。

建议：在后续施工
中完善周边排水设
施。

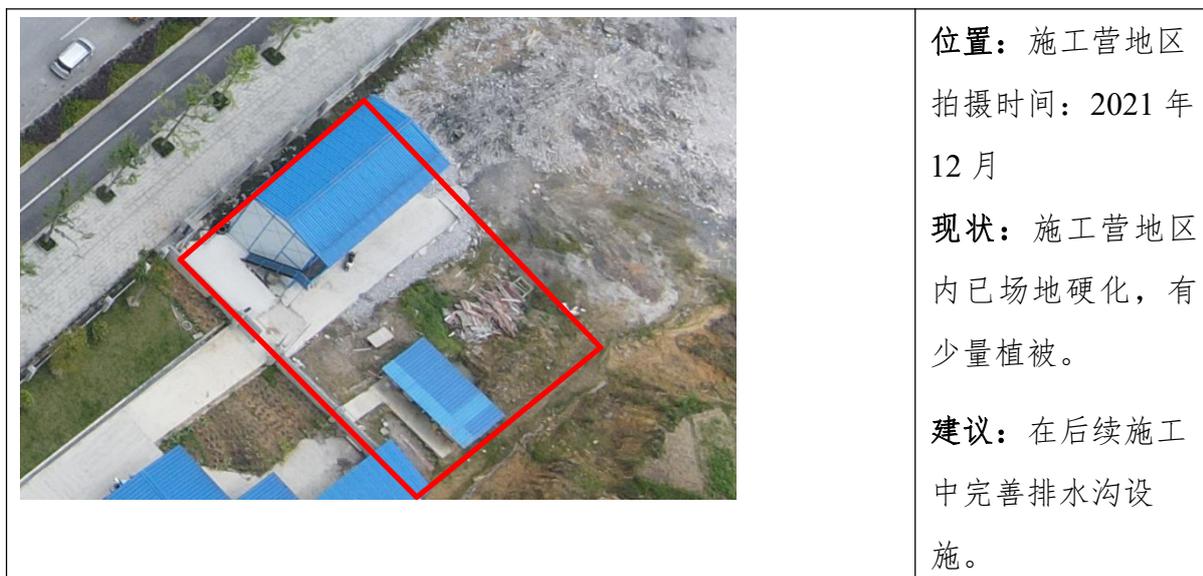
图 3.1-2 施工营地区现状

本项目建设有施工营地区，该区位于红线范围外，占地面积约 0.15hm²。截至 2021 年 12 月，施工营地区共有 1 处集中场地，用于施工工人住宿等。本季度新增面积为 0hm²，累计总占地约 0.15hm²，施工营地区调查情况如下图所示。

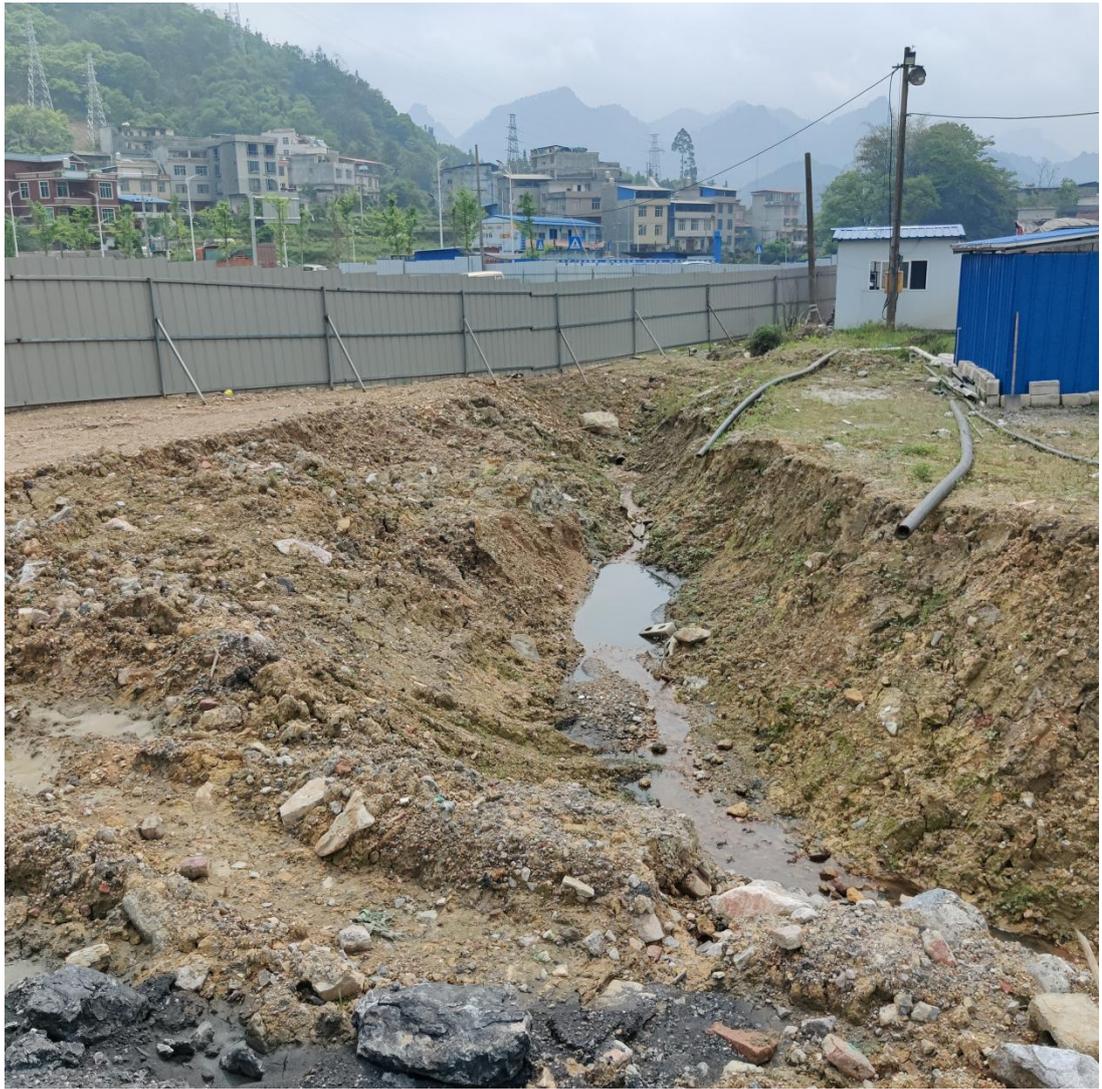
主体工程区	
现状 水土 保持 措施	现阶段正在进行主体工程区的开挖、回填，处于水土流失易发生的阶段。 截至 2021 年第四季度，本工程停工，水土保持措施较少。

根据现场调查，主体工程已进行施工，现场调查发现少量临时排水沟，未发现沉沙池。

建议在雨季来临前，对来不及防护的成型坡面采取临时覆盖措施，完善施工期间的临时排水沟、临时沉砂池，以免雨季到来后冲刷项目区内的土方到项目周围，影响周边项目。

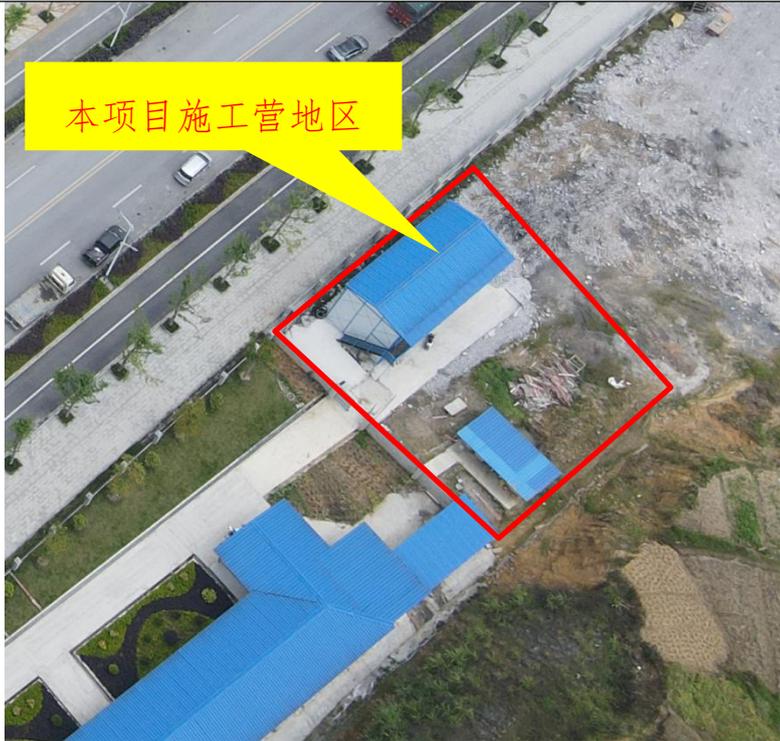
施工营地区

现阶段施工生产生活区已经进驻，由于是简易施工营地区，对占地区进行了部分硬化处理。截至 2021 年第四季度，部分地表裸露且排水沟建设不完善。

根据现场调查，施工营地区已建成，地面采取了硬化措施。建议在后续施工中，在场地周边布设临时排水沟，并在末端开挖沉沙池；施工后期场地内进行撒播草籽和土地整治。

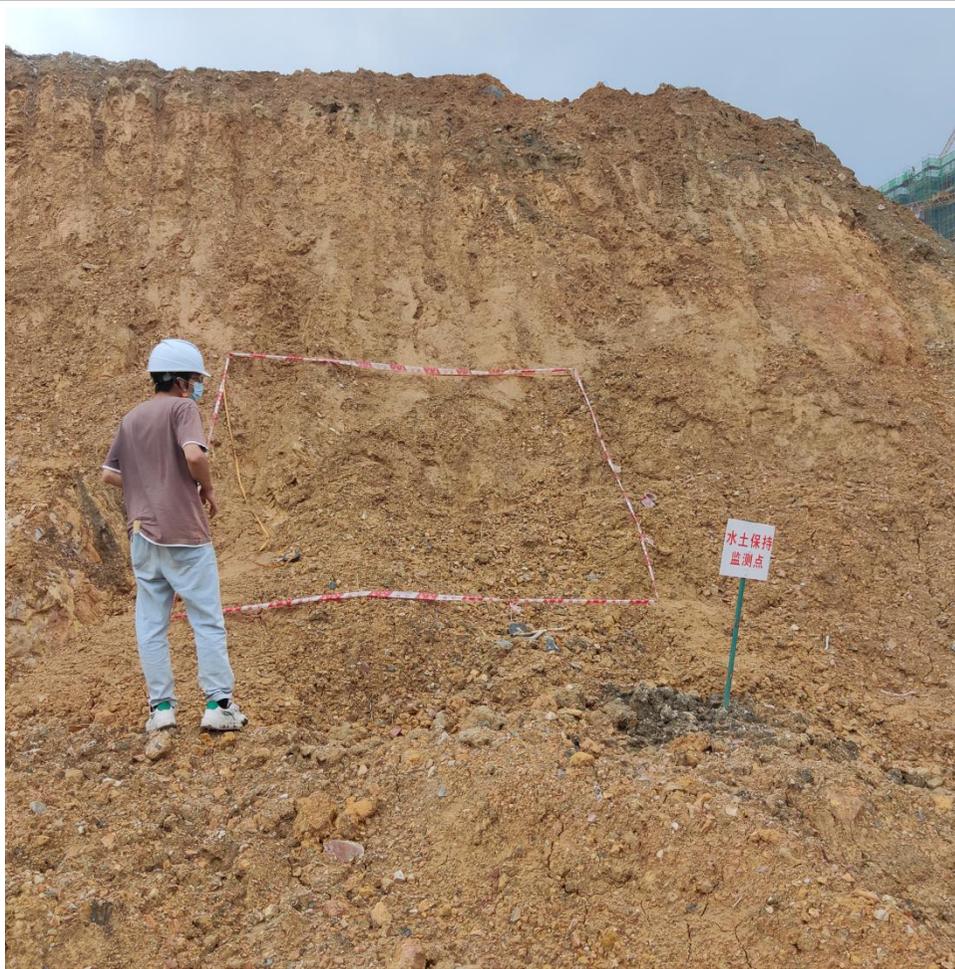
侵蚀沟特征说明（附照片）

项目名称		南丹县综合交易市场										
监测分区名称												
监测地点		经纬度	E:	107.542825°				N:	24.991462°			
		小地名	/									
监测断面		侵蚀沟 1	侵蚀沟 2	侵蚀沟 3								
断面 1	宽 (cm)	14.2	5.3	3.1								
	深 (cm)	5.8	2	1.1								
	长 (cm)	61.2	44.7	44.2								
断面 2	宽 (cm)											
	深 (cm)											
	长 (cm)											
断面 3	宽 (cm)											
	深 (cm)											
	长 (cm)											
土壤流失量 (g)		5040.43	473.82	150.72								
土壤容重 (g/cm ³)	1.76			土壤流失总量 (g)				5664.97
