南丹县丹泉小镇丹泉文化旅游创业园项目

水土保持监测季度报告

(2022 年第一季度)

监测单位：广西南宁师源环保科技有限公司

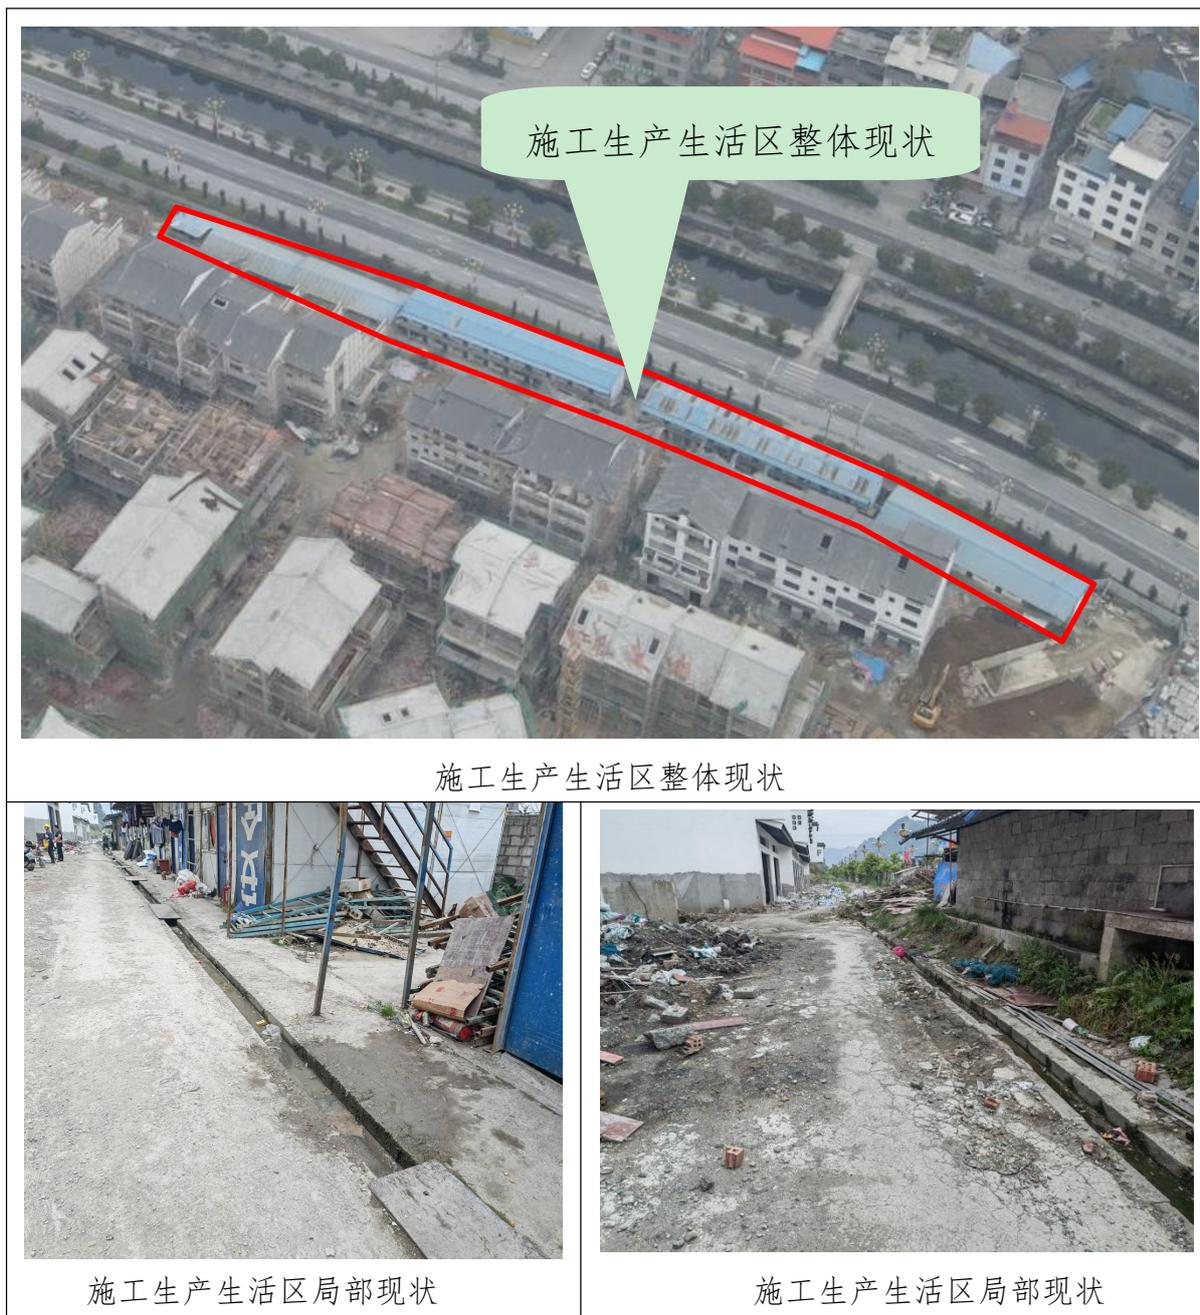
图 3.1-2 施工生产生活区现状照片

本项目建设有施工生产生活区，该施工生产生活区位于红线内东侧，占地面积约 0.48hm²。截至 2022 年 3 月底，施工生产生活区本季度新增面积为 0hm²，累计总占地约 0.48hm²，施工生产生活区调查情况如图 3.1-2 所示。

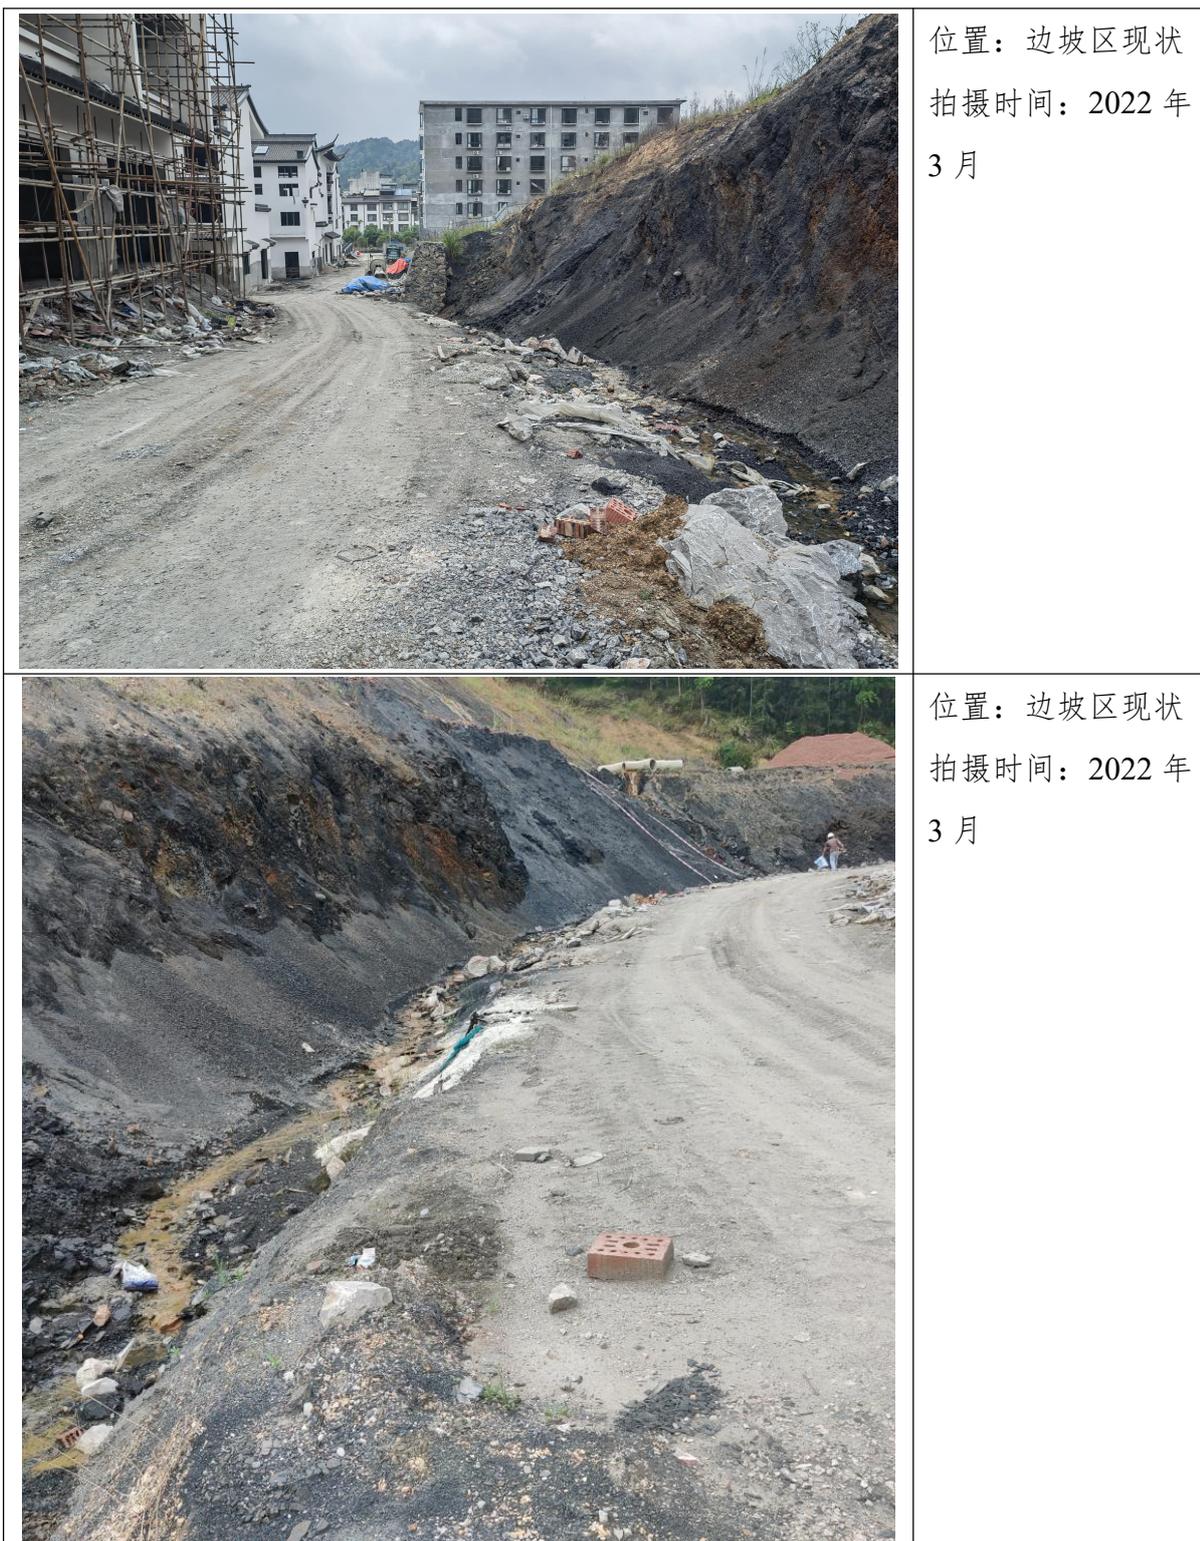
图 3.1-3 边坡区现状照片

本项目边坡区位于主体工程区西南侧、东北侧，占地面积约 0.39hm²。截至 2022 年 3 月底，本季度边坡区新增扰动面积为 0hm²，累计总扰动面积约 0.39hm²。扰动情况如图 3.1-3 所示。

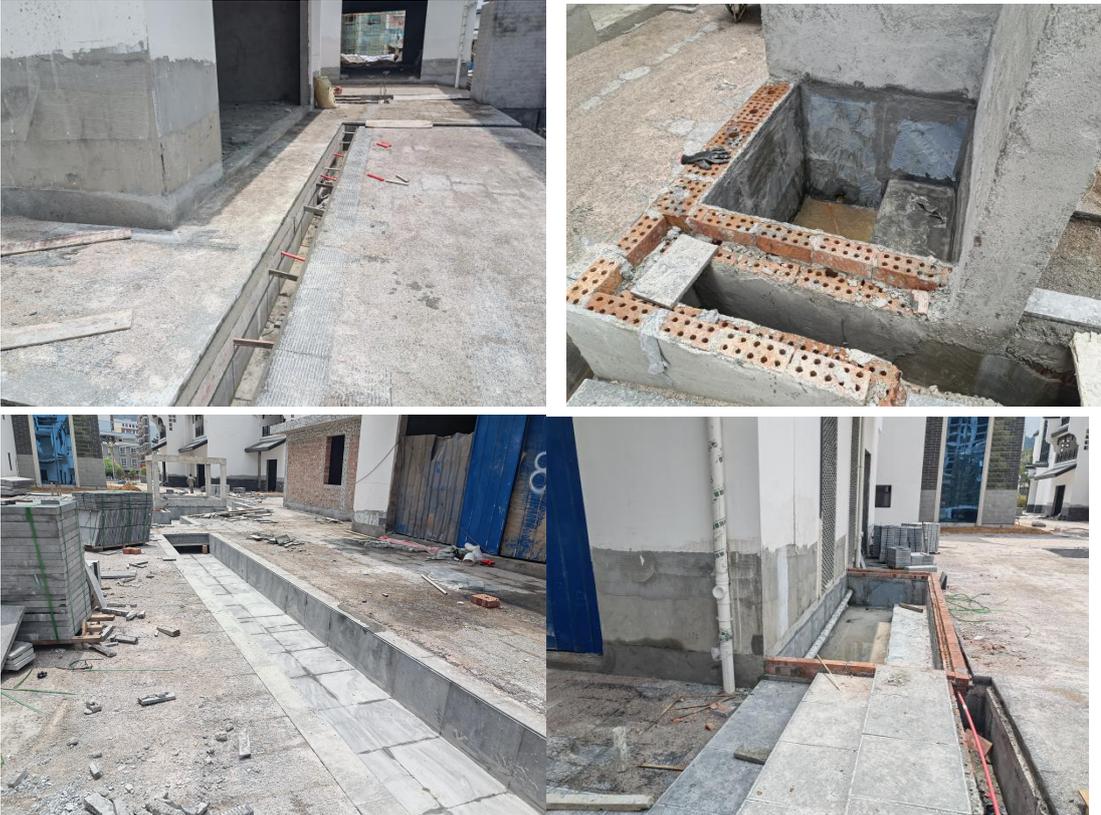
<p>现状 水土 保持 措施</p>	<p>根据现场调查，主体工程区内已有部分区域采取硬化措施，发现主体工程区内正在实施雨水工程。</p>
<p>水土 保持 措施 照片</p>

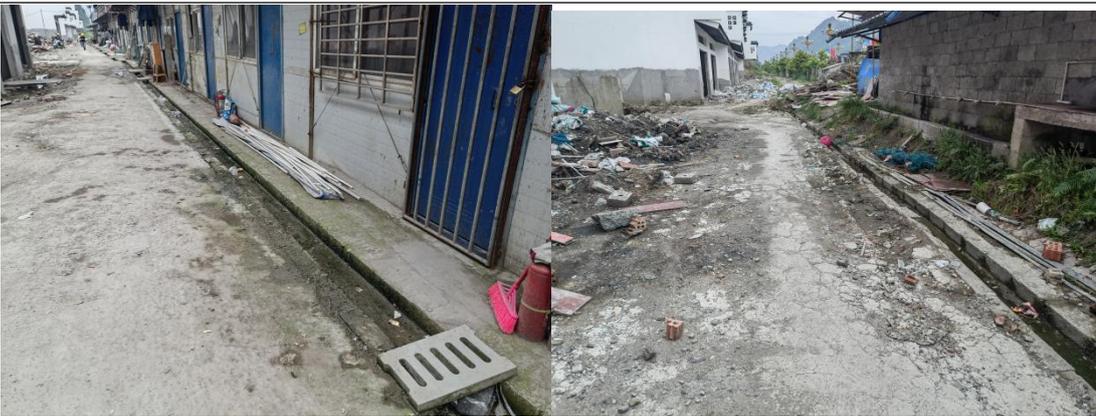
<p>现状 水土 保持 措施</p>	<p>根据现场调查，施工生产生活区内开挖临时排水沟。建议及时清理排水沟内的淤泥。</p>
<p>水土 保持 措施 照片</p>

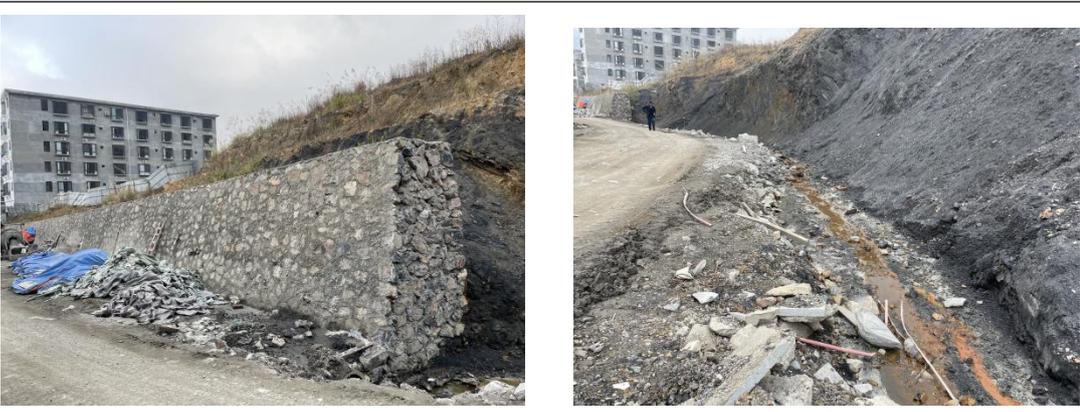
<p>现状 水土 保持 措施</p>	<p>现场调查发现，边坡区域已修建浆砌石方格骨架护坡和开挖简易临时排水沟，具有一定的水土保持作用，建议在后续施工中及时清理排水沟内的淤泥并在边坡坡面进行临时覆盖。</p>
<p>水土 保持 措施 照片</p>

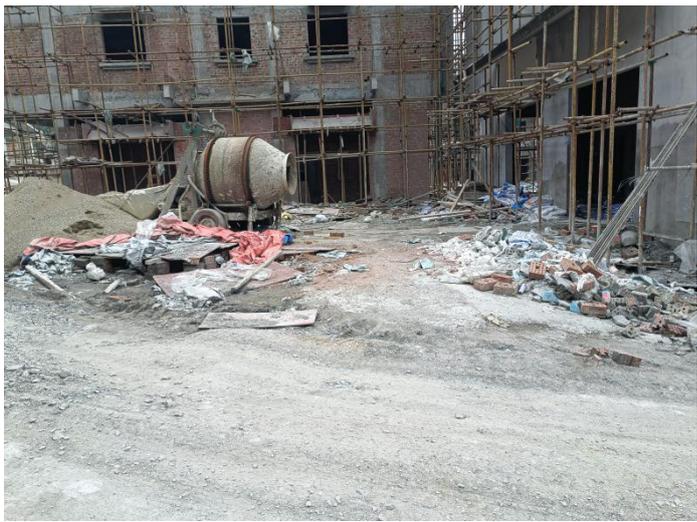
<p>位置：主体工程区</p> <p>问题：主体工程区内，施工建材以及建筑垃圾凌乱堆放，降雨时不利于雨水排放，遇降雨时容易造成雨水淤积。</p> <p>建议：对主体工程区内的建筑垃圾应及时清理，以避免降雨时雨水堆积，造成主体工程区内排水不畅。</p>

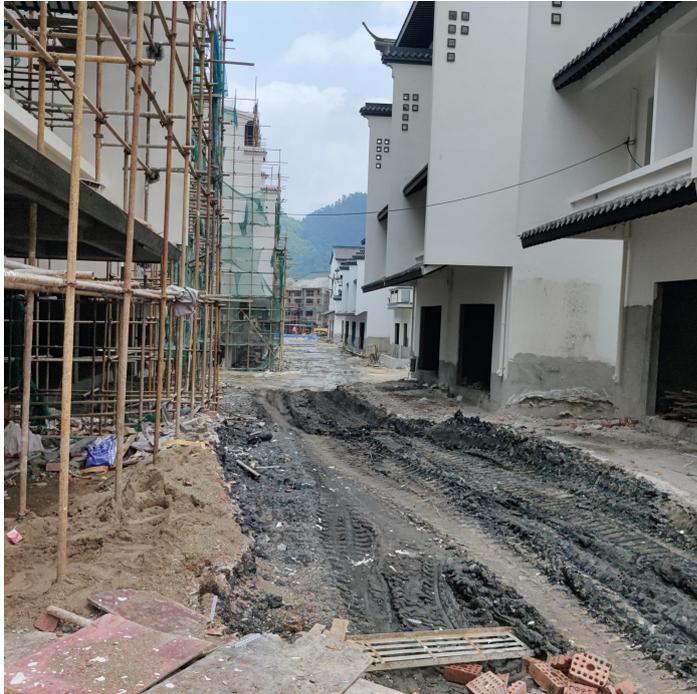
<p>位置：主体工程区</p> <p>问题：主体工程区内路面未采取硬化措施，降雨时容易冲刷土体，造成水土流失。</p> <p>建议：主体工程区内应及时硬化路面，避免降雨时雨水对路面的冲刷。</p>

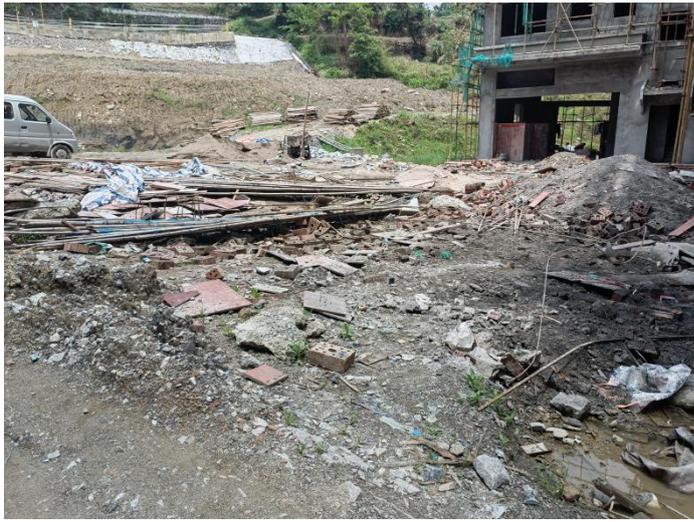
位置：主体工程区东北侧

问题：施工建材裸露，降雨时容易造成水土流失。

建议：对裸露的施工建材应及时采取临时覆盖措施，避免降雨时造成水土流失。

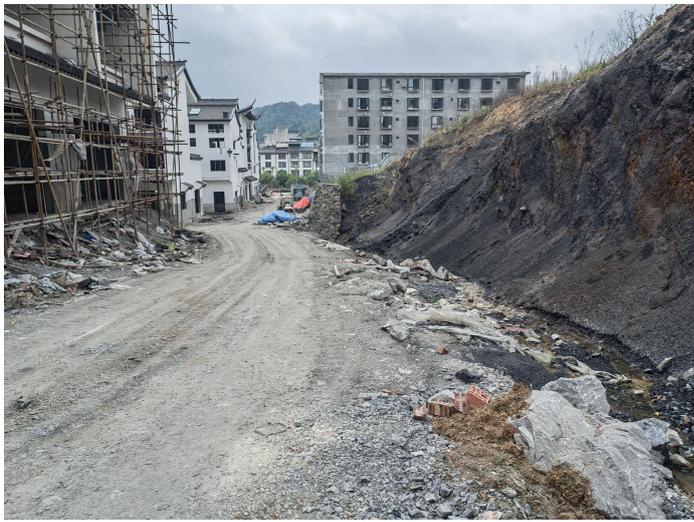
位置：主体工程区西北侧边坡区

问题：该处边坡区处于裸露状态，边坡区域裸露面积较大。

建议：该处边坡区应进行整改完善，同时建议在其坡脚清理临时排水沟内的淤泥，雨季来临前覆盖临时密目网措施，避免或减少施工时的水土流失，避免堆土崩塌对周边环境造成影响。

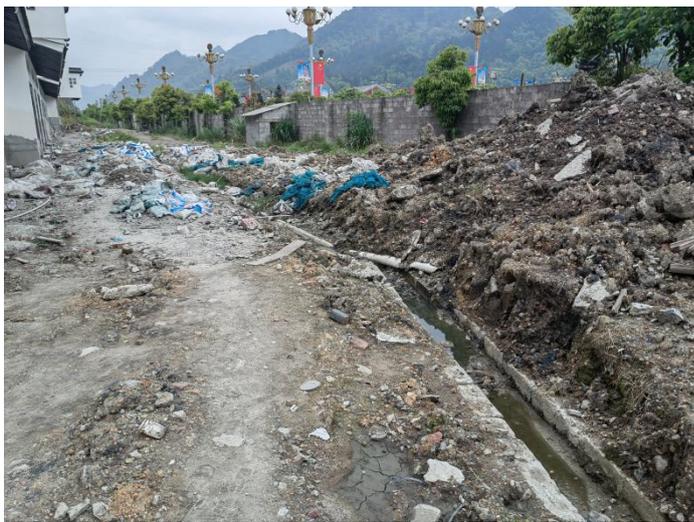
位置：施工生产生活区

问题：部分土石方堆积在排水沟旁，遇降雨时易造成水土流失。

建议：对部分裸露土体进一步完善临时覆盖措施，增加场区绿化美化环境。

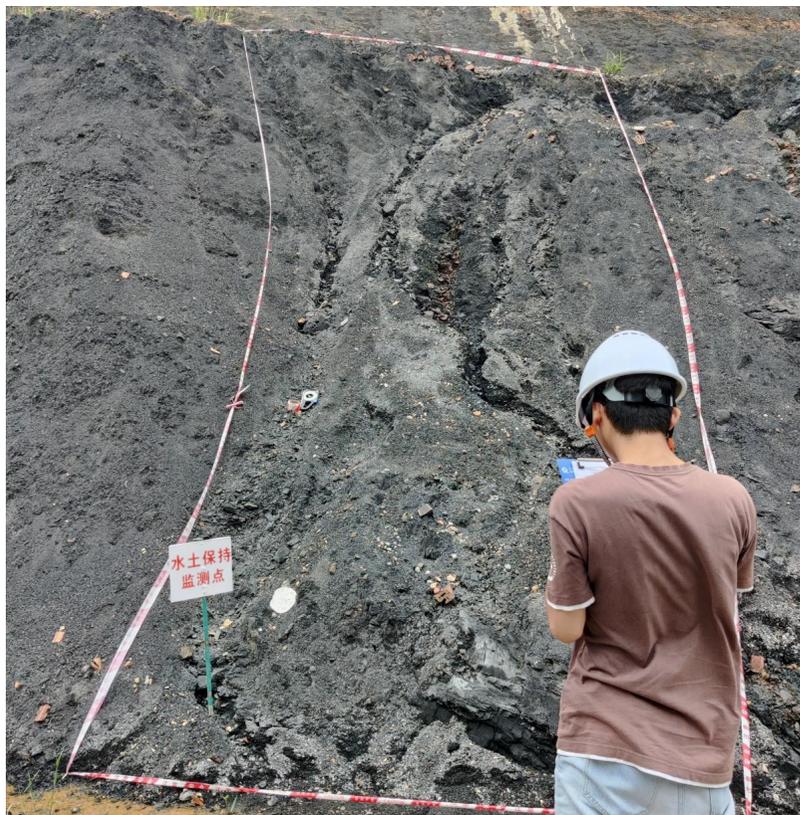
侵蚀沟特征
说明（附照
片）

项目名称		南丹县丹泉小镇丹泉文化旅游创业园项目											
监测分区名称		主体工程区											
监测地点		经纬度	E:	107.557554°			N:	24.996858°					
		小地名	主体工程区北面边坡										
监测断面		侵蚀沟 1	侵蚀沟 2	侵蚀沟 3	侵蚀沟 4	侵蚀沟 4							
断面 1	宽 (cm)	15.3	10.5	11.7	12.6	15.3							
	深 (cm)	5.6	6.4	4.5	5.6	5.6							
	长 (cm)	56.2	57.6	37.1	57.8	56.2							
断面 2	宽 (cm)	16.8	10.6	15.6	12.8	16.8							
	深 (cm)	8.9	6.6	8.8	5.8	8.9							
	长 (cm)	98.8	76.2	57.4	56.7	98.8							
断面 3	宽 (cm)	18.1	10.6	10.1	11.2	18.1							
	深 (cm)	2.3	6.3	8.6	2.1	2.3							
	长 (cm)	114.5	27.8	37.5	39.4	114.5							
土壤流失量 (g)		27977	12469	15566	9918	27977							
土壤容重 (g/cm ³)	1.76			土壤流失总量 (g)			93908
