南宁师范大学武鸣校区（二期）
水土保持监测总结报告

监测单位：广西南宁师源环保科技有限公司

2023 年 7 月

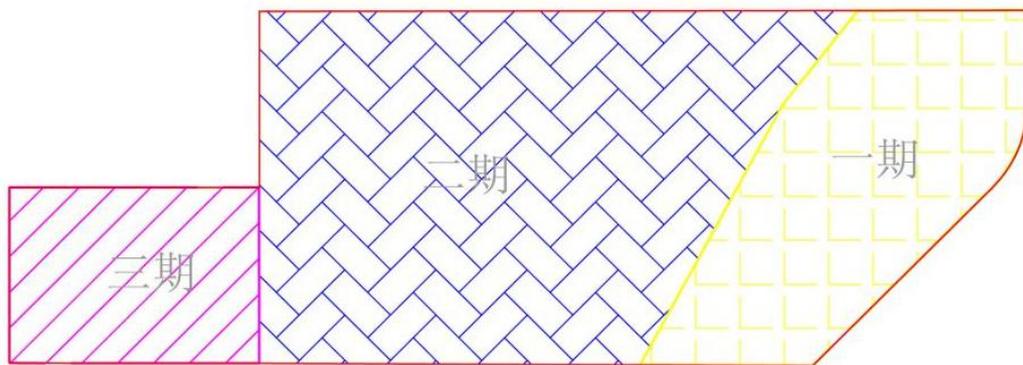
图 1.3-1 南宁师范大学武鸣校区规划分期建设示意图（方案设计阶段分期）

本期工程为广西师范学院武鸣校区的二期工程，本工程建设范围与批复的水土保持方案的二期工程建设范围不一致，建设范围及面积均发生了变化，具体情况示意图详见图 1.3-1~2。

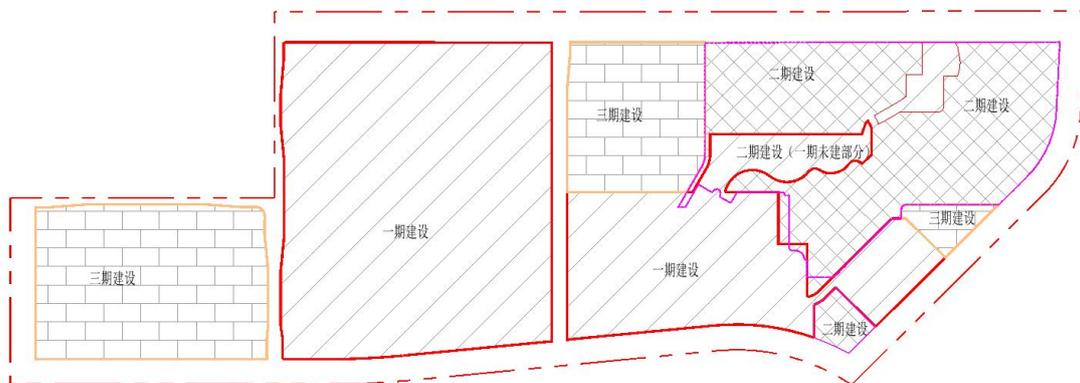
图 1.3-2 南宁师范大学武鸣校区实际分期建设示意图（实际建设分期）

本期工程为二期工程，本期工程建设范围在校区东部，实际与原一期工程部分用地进行了调换，根据实际建设施工图纸量测，二期工程实际建设面积为 24.22hm²（包括一期工程的未建的水域景观和绿化部分 3.58hm²），占地面积较方案设计时减少 26.29hm²；另外根据《生产建设项目水土保持技术标准》(GB50433-2018)的规定，主体工程区水土流失防治责任范围面积仅包含实际征占地，故主体工程区水土流失防治责任范围无直接影响区，减少了 0.69hm²。综

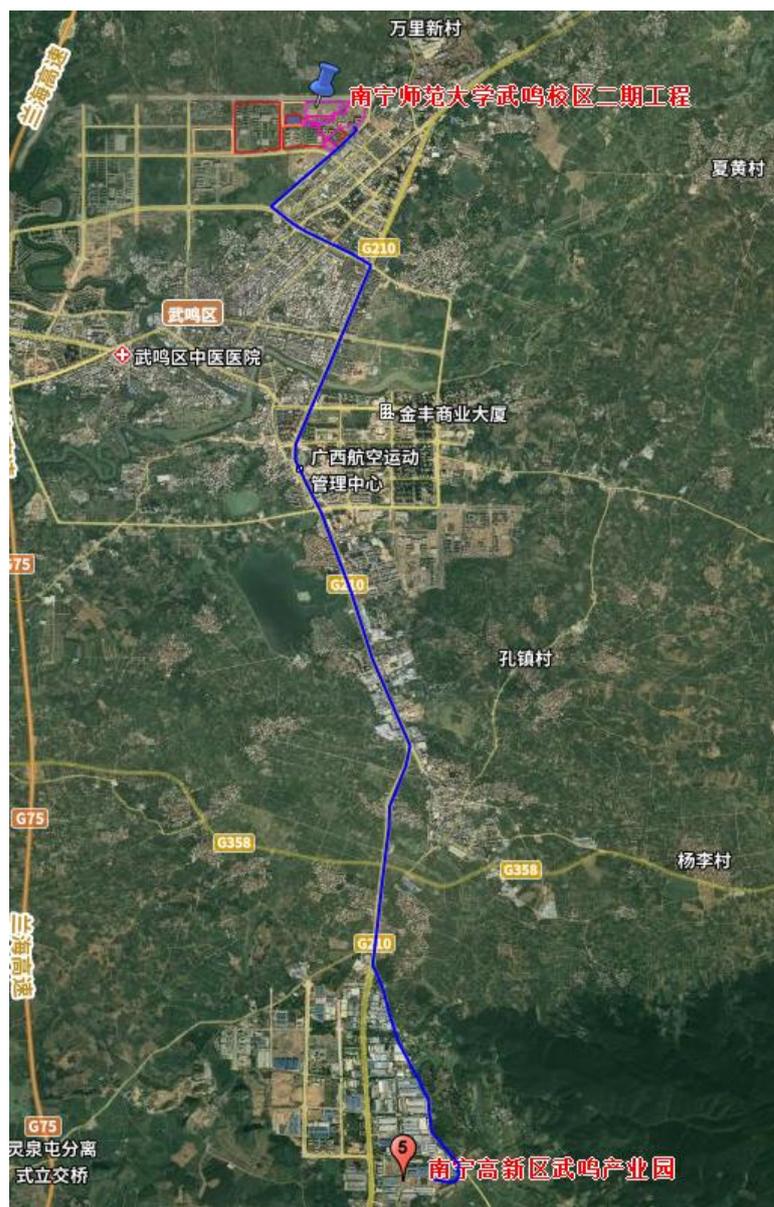
图 3.2-1 本工程与调土项目位置关系及运输路线图

根据现场监测及相关参建单位提供的资料，南宁师范大学武鸣校区实际建设过程中，一期、二期、三期实际建设范围较原规划分期范围不完全一致，实际一期工程建设范围为原二期工程规划的部分用地，实际二期工程建设范围占用原一期工程规划的部分用地，且二期工程实际建设面积较方案设计时减少了约 26.29hm²，故实际土石方挖填总量较方案设计时有所减少，实际需外借土方为 23.79 万 m³，土石方从南宁高新区武鸣产业园内的地块进行调运，不需设置取土场，南宁高新区武鸣产业园位于南宁市武鸣区双桥镇南部，该产业园由南宁市伊岭工业发展管理委员会管辖，产业园内地块场地平整过程中产生多余土石方运到本期工程回填，运输过程为：南宁高新区武鸣产业园——途经邕武路——南武大道——红岭大道——城厢大道——本工程，运输距离约 15.5km，借土位置及运输路线图详见 3.2-1，本项目土方采购由施工单位委托土石方公司负责（详见附件 10）。

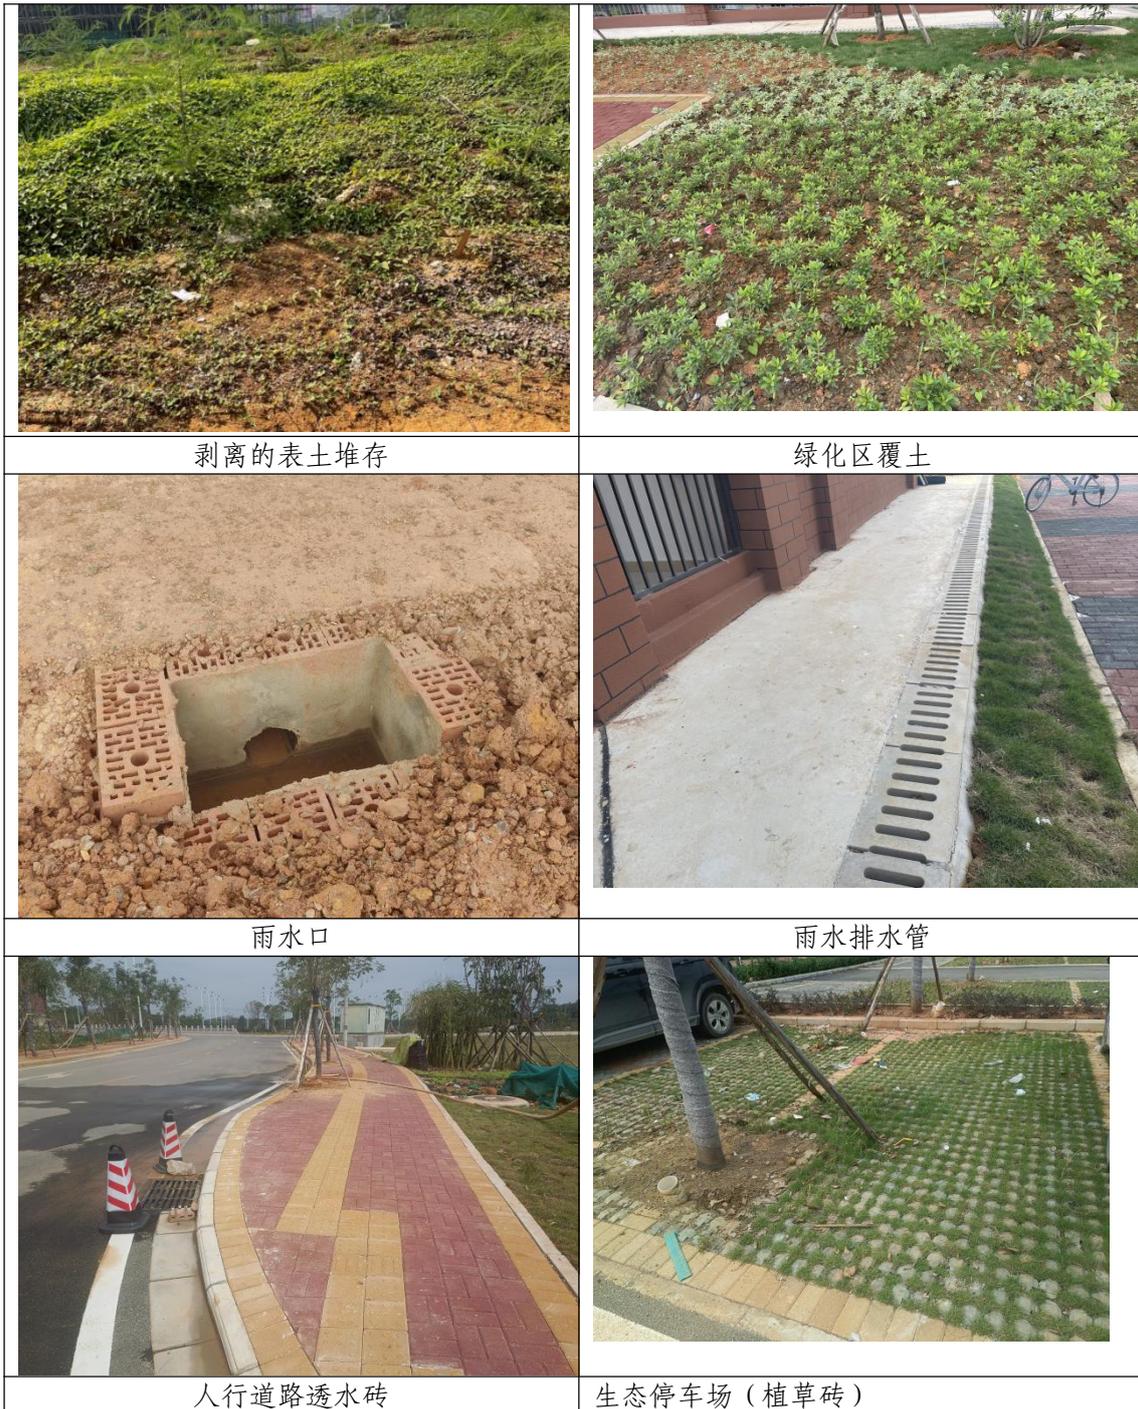
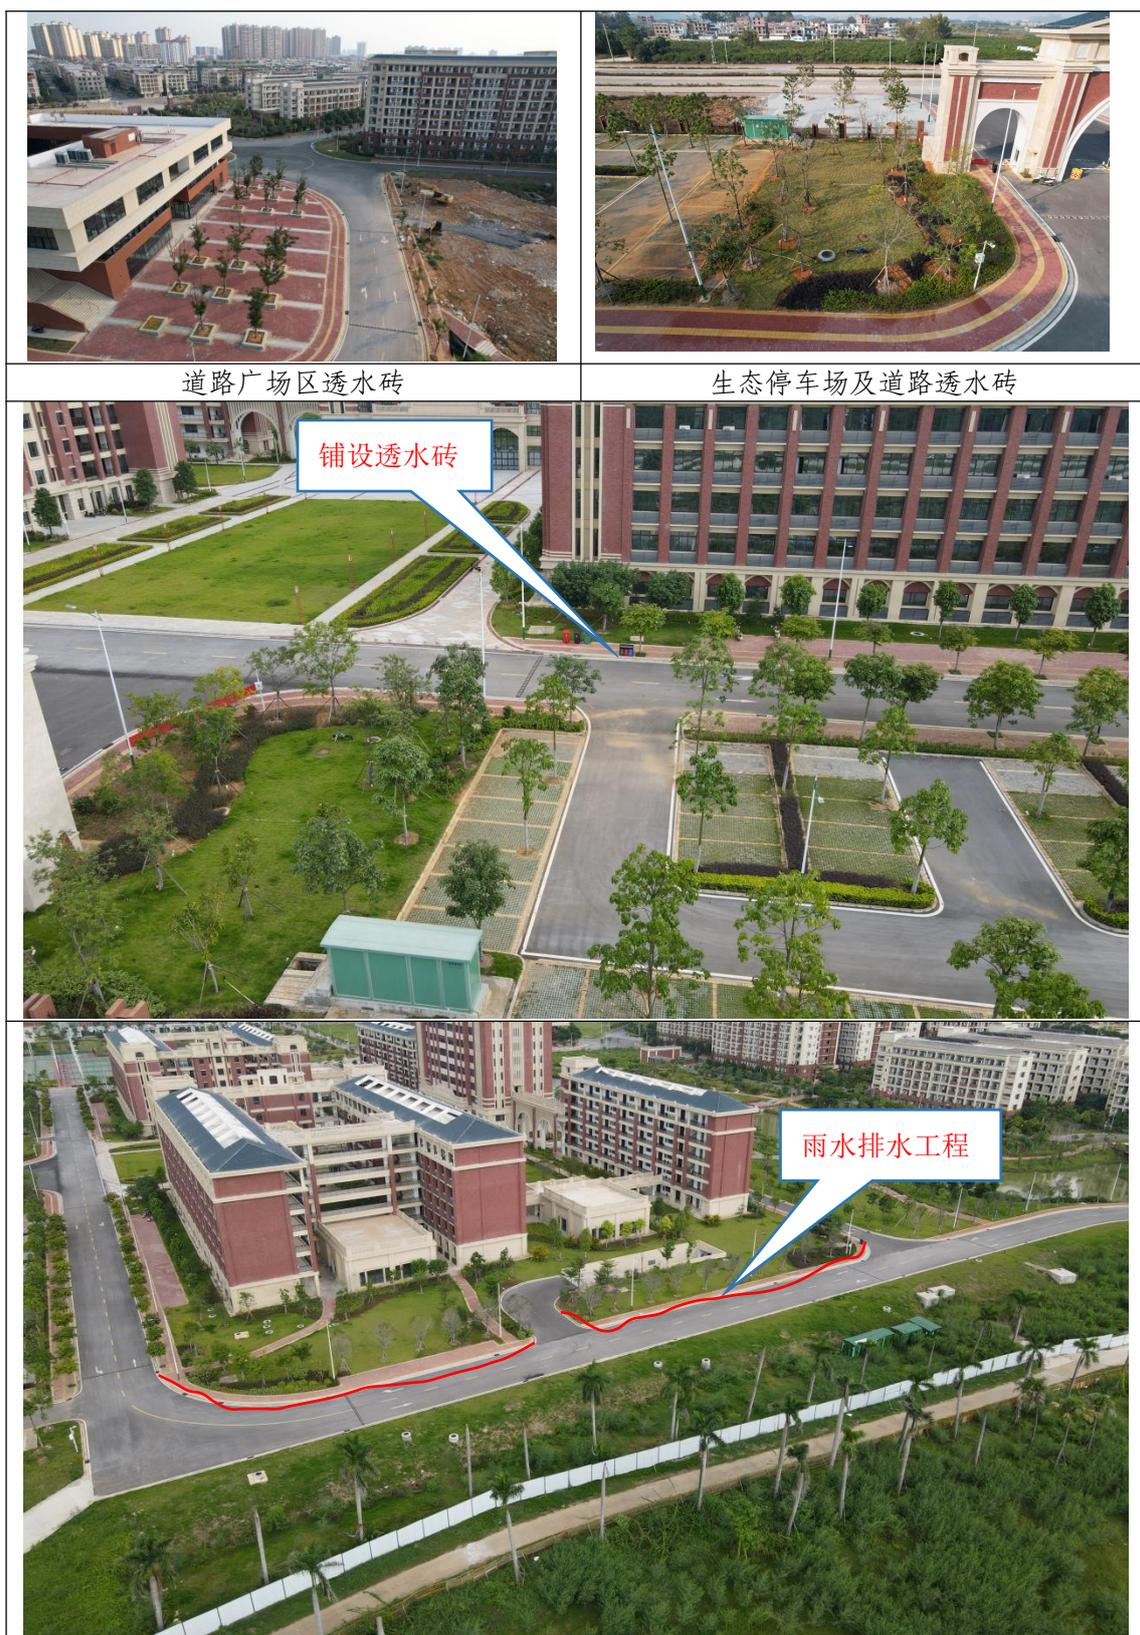
图 4.1-1 水土保持工程措施实施建设图

监测结果表明：前期剥离的表土用于后期的绿化覆土，表土得到了较好的保护利用，绿化区域覆土肥沃，植被生长茂盛；场地内透水砖设施、生态停车场等基本完善，形成良好的渗水功能，场内雨水排水管布设完善，管内施工过程中零星冲刷的泥沙及时清理，具有良好的排水功能。水土保持工程措施经历雨季仍保持稳定完好，总体上工程质量良好。

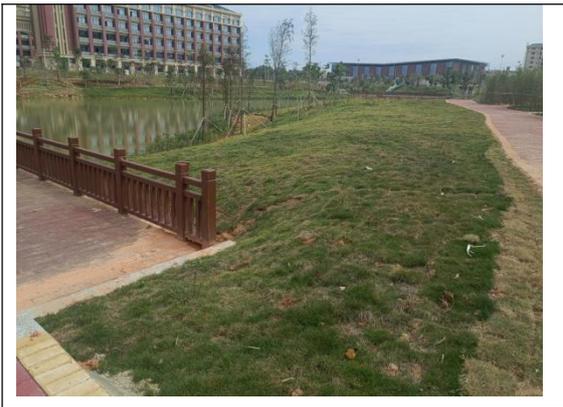
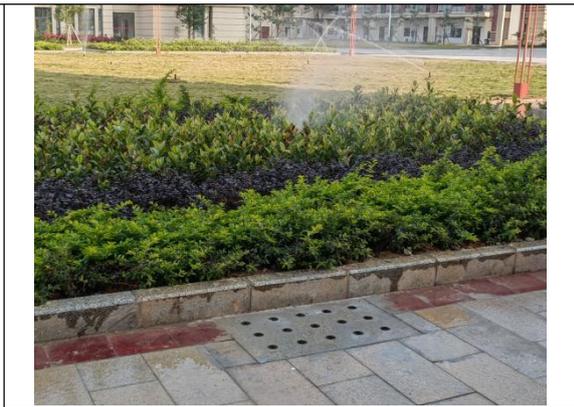
A close-up photograph of a landscaped area featuring various green shrubs and plants in a bed, with a paved area in the foreground.
<p>草皮绿化</p>	<p>灌木绿化</p>

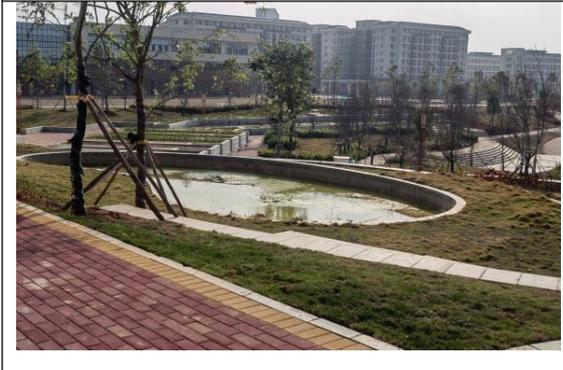
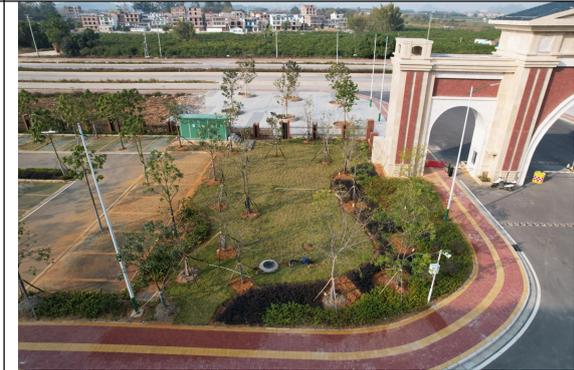
An aerial photograph of a landscaped area featuring a mix of trees, shrubs, and grass, situated near a large building and a paved area.
<p>乔木绿化</p>	<p>乔灌草结合景观绿化</p>

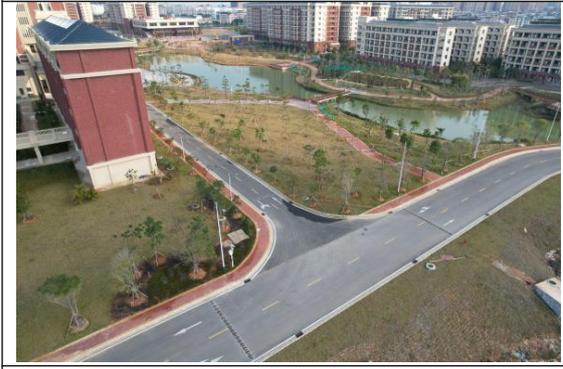
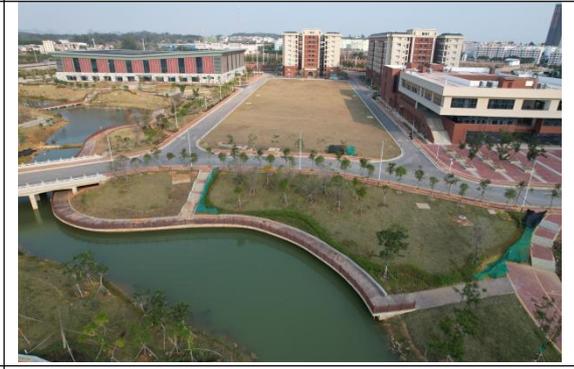
An aerial photograph of a landscaped area featuring a large open field, a winding path, and modern university buildings.
<p>整体景观绿化 1</p>	<p>整体景观绿化 2</p>

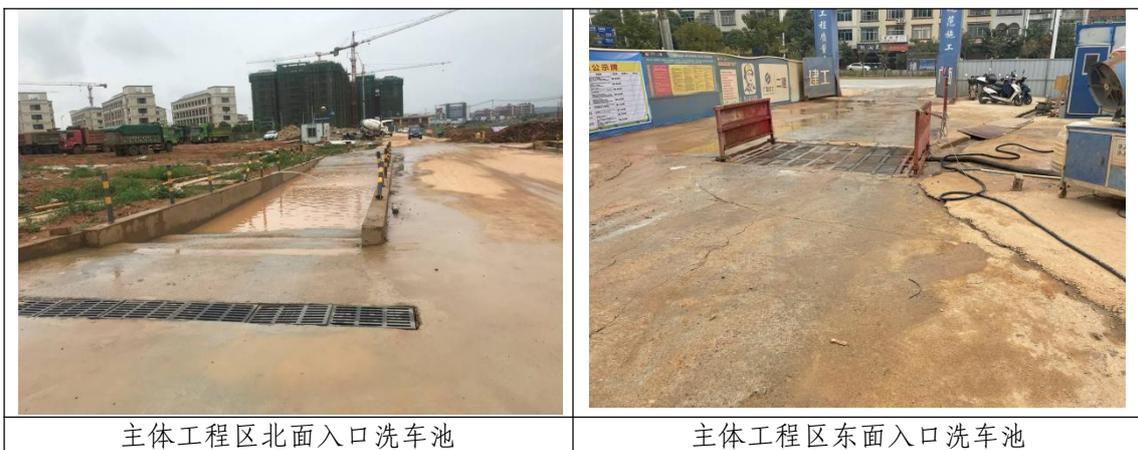
主体工程区北面入口洗车池

主体工程区东面入口洗车池

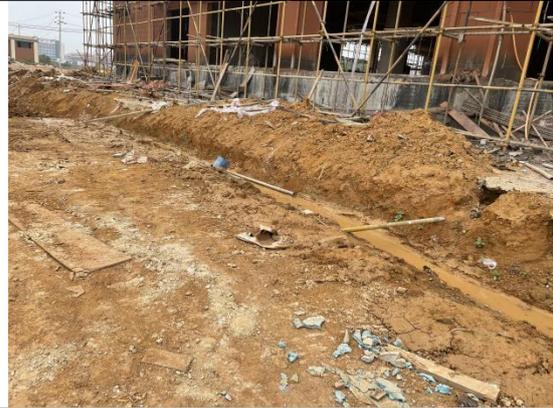
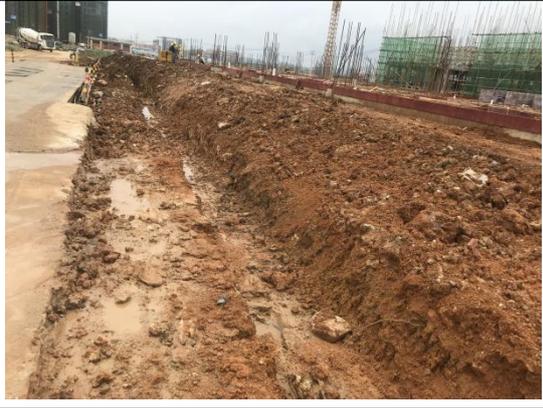
主体工程区临时排水沟 1	主体工程区临时排水沟 2

（1）主体工程区临时排水沟和沉沙与方案计列不一致，主要是因为本期建设范围较方案设计时有所减少，因此实际施工布设的临时排水沉沙工程量变化在合理范围内；主体工程区临时拦挡实际建设过程中不设置，主要是由于主体工程区场地回填过程中形成的填方边坡较矮，且施工工期较短，故施工单位不考虑实施临时拦挡措施；主体工程区的临时覆盖措施较方案设计时有所增加，主要是施工单位针对裸露地表和裸露边坡均考虑了密目网苫盖，避免雨季时地表或边坡土层被冲刷，同时对已损坏的密目网及时更新增设，密目网苫盖可以起到较好的水土流失防护功能。

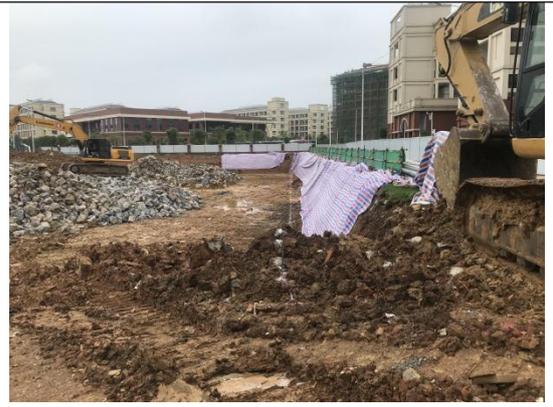
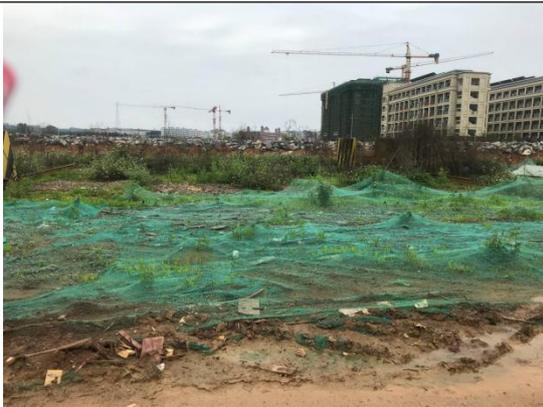
主体工程区临时覆盖 1	主体工程区临时覆盖 2

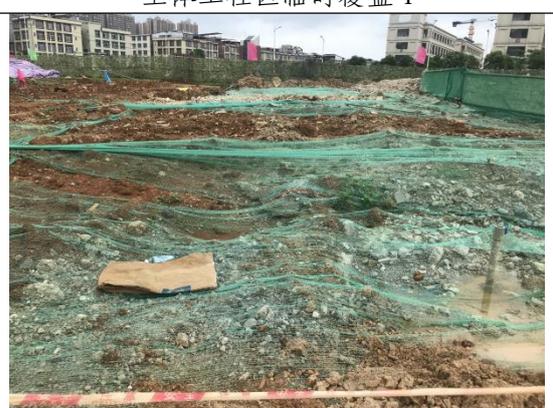
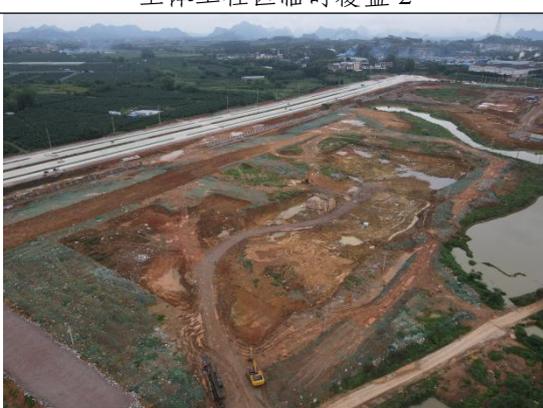
主体工程区临时覆盖 3	主体工程区临时覆盖 4

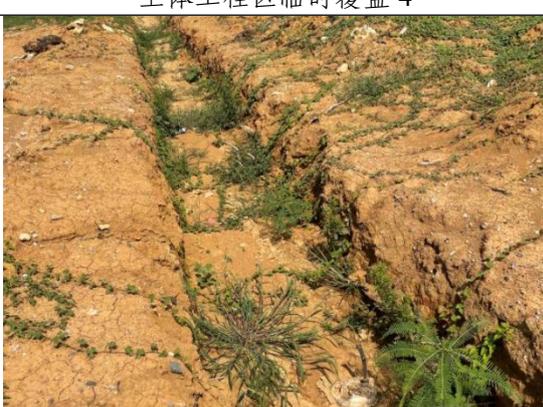
主体工程区临时沉砂池	临时堆土场区临时排水沟
