南丹县丹泉小镇丹泉文化旅游创业园项目

水土保持监测季度报告

(2022 年第一季度)

监测单位：广西南宁师源环保科技有限公司

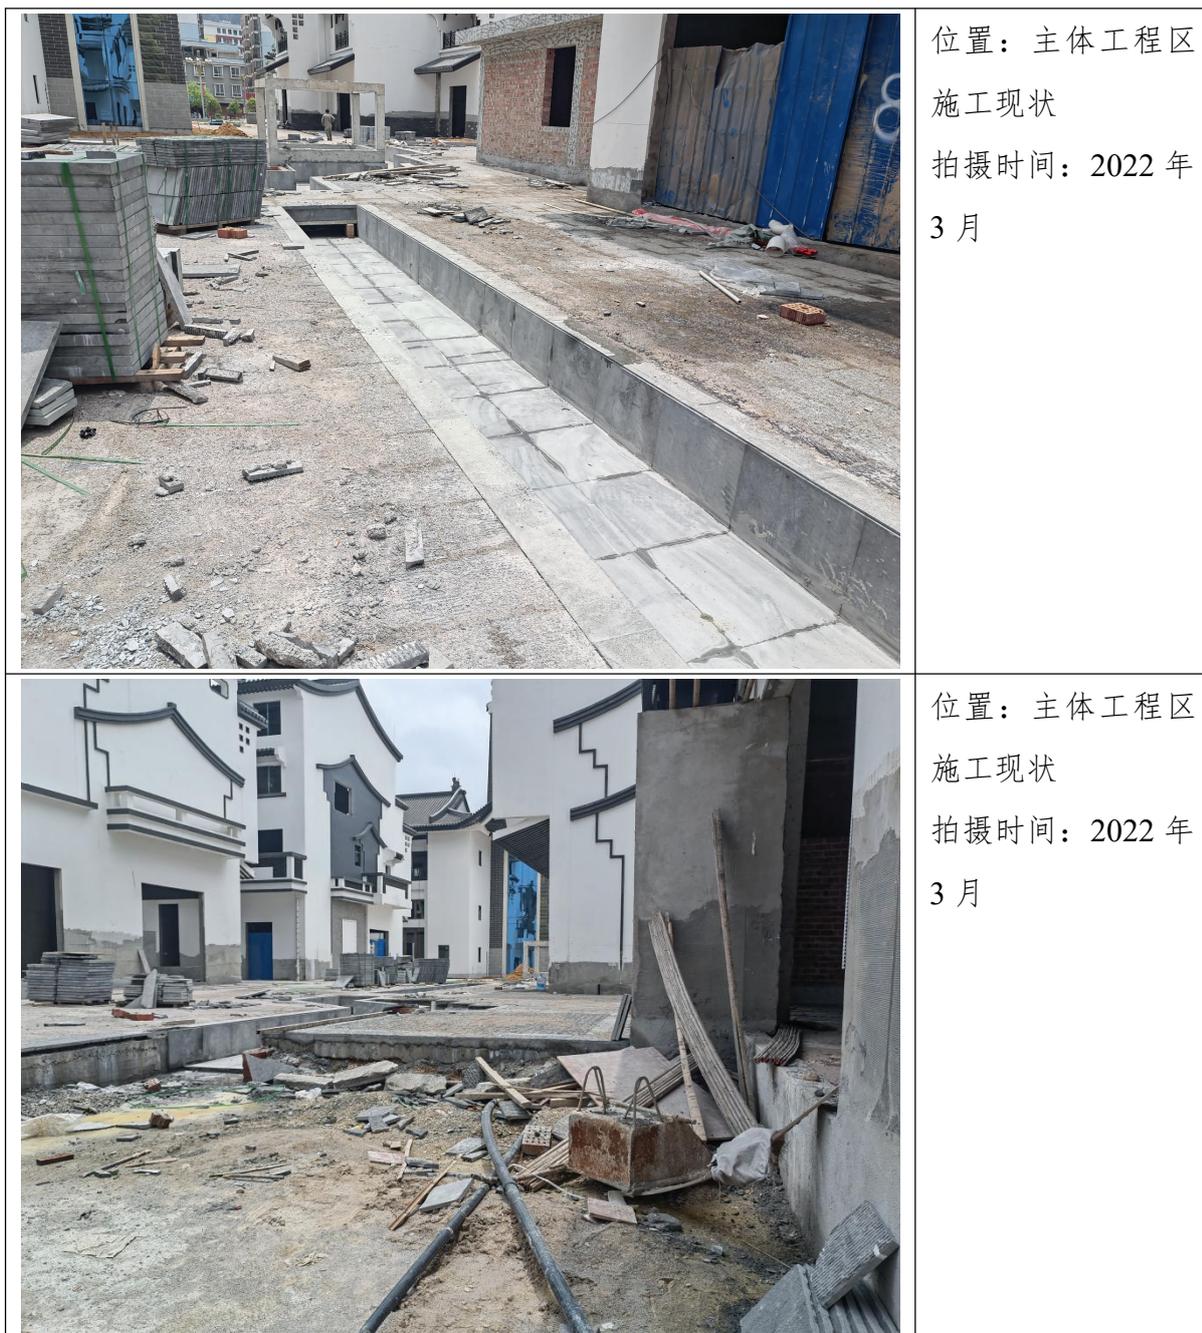
图 3.1-1 主体工程区场地现状照片

本项目主体工程区主要是开挖土方以及场地平整等，截止 2022 年 3 月底，本项目主体工程已进入后续施工状态，本季度新增扰动面积约 0hm^2 ，累计总扰动面积约 15.14hm^2 。2022 年第 1 季度，项目主体工程区的建设内容主要为后续装修等，主体工程进度约完成 85%。主体工程现状及扰动情况如图 3.1-1 所示。

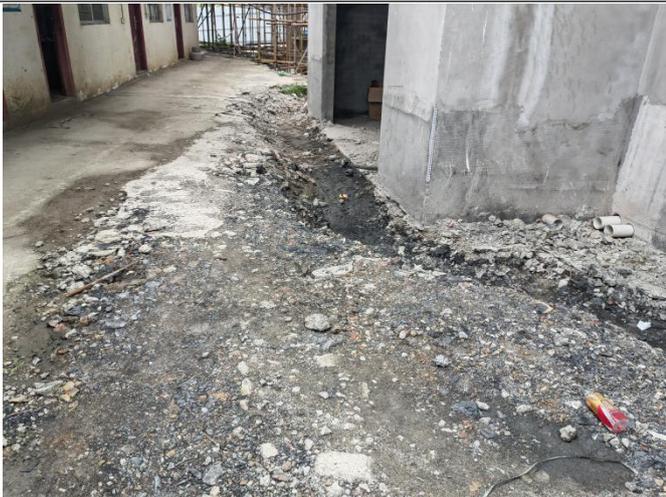
<p>水土 保持 措施 照片</p>

<p>The photographs show the implementation of water and soil conservation measures. The top-left photo shows a long, narrow trench being dug into a concrete slab. The top-right photo shows a trench lined with red bricks. The bottom-left photo shows a trench lined with grey concrete blocks. The bottom-right photo shows a trench lined with grey stone tiles.</p>
<p>现状 水土 保持 措施</p>	<p>截止 2022 年 3 月，本项目已开展水土保持措施，现场已开挖临时排水沟。</p>
